**VYUŽITÍ TERMOGRAFICKÉ METODY PRO DIAGNOSTIKU  
BETONOVÝCH MOSTŮ**

USE OF THERMOGRAPHIC METHODS FOR DIAGNOSTICS OF CONCRETE BRIDGES

**DISERTAČNÍ PRÁCE**

Ing. Michal Janků

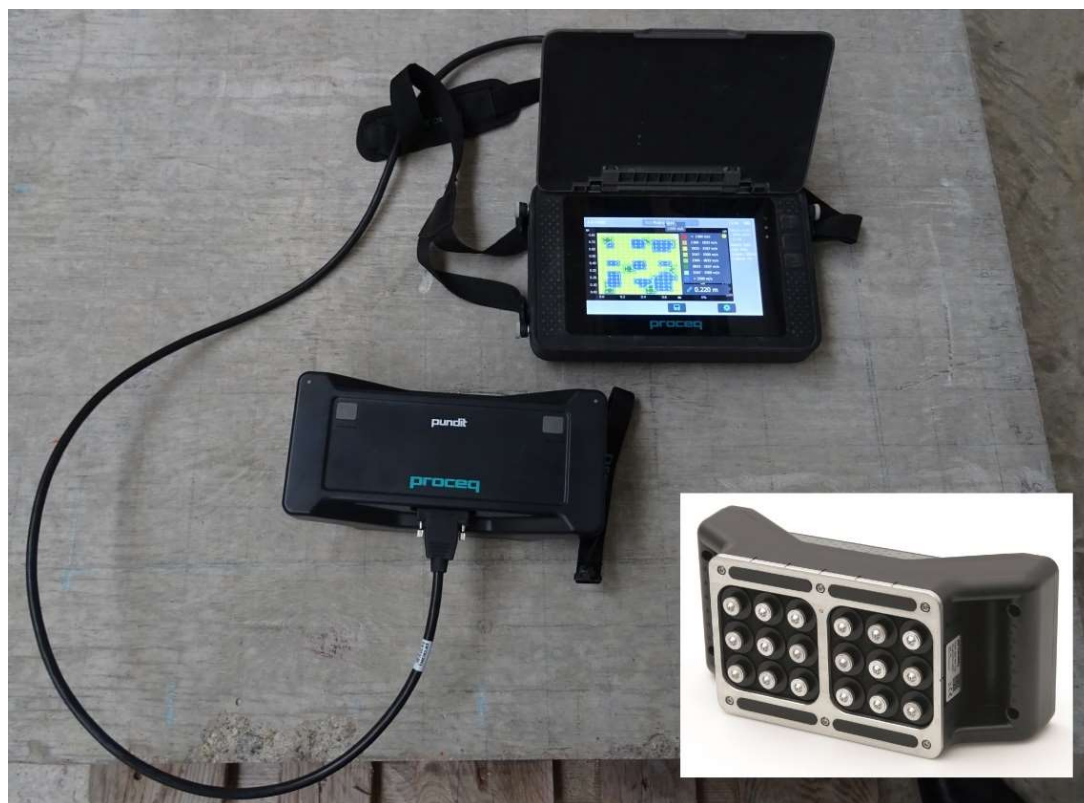
Jako příklad lze uvést přístroj Pundit PL-200PE (obr. 7) od švýcarského výrobce Proceq. Měřicí zařízení se skládá z jednotky s dotykovým displejem a maticové sondy, která obsahuje 9 budičů a stejný počet snímačů. Každý jednotlivý budič/snímač má vlastní nezávislý přítlak, díky čemuž je zaručen dokonalý kontakt s měřeným povrchem, lze tak provádět měření i na hrubém betonu. Na rozdíl od průchodových sond není při měření potřeba používat vazebné prostředky.

**Obr. 7:** Ultrazvukový pulse-echo přístroj Pundit PL-200PE; detail sondy (vpravo): 9x budič a 9x přijímač

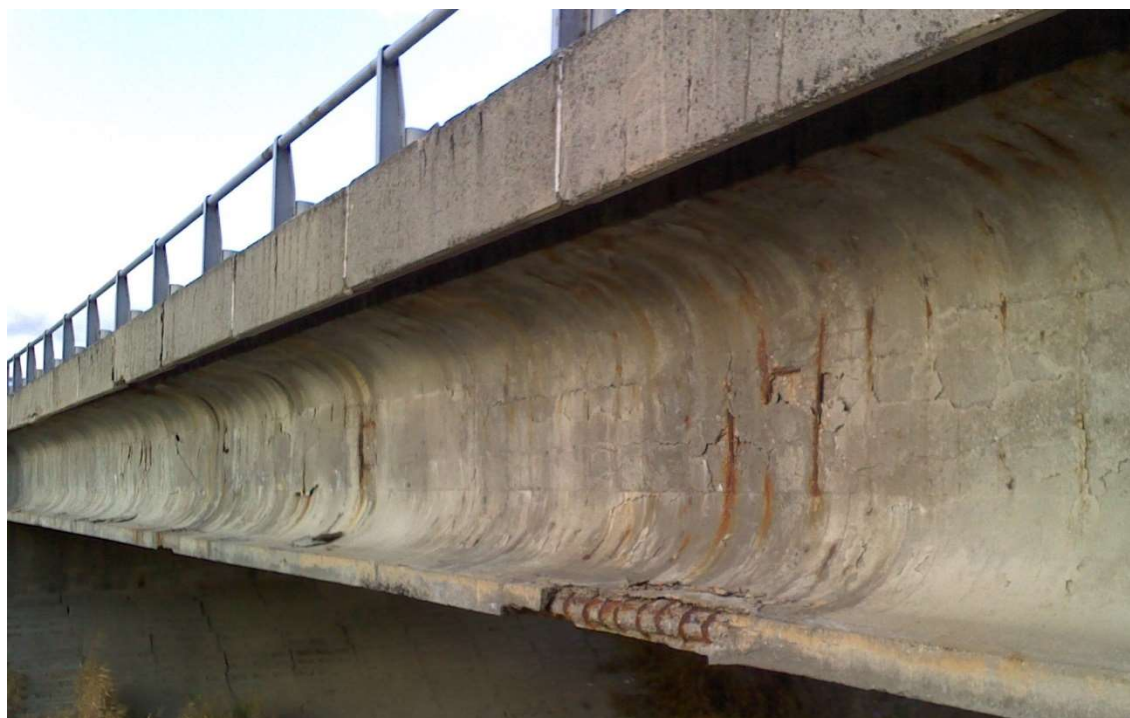
**Obr. 19:** Delaminace na povrchu betonového nosníku mostu spojená s korozí výztuže

Ve většině případech je ocelová výztuž v betonových mostech dobře chráněna proti korozi díky dostatečné tloušťce krycí betonové vrstvy. Vinou nevhodných předpisů, nedostatku kvalitního stavebního materiálu či z důvodu pracovní nekázně však tu a tam v minulosti docházelo k nevhodnému uložení výztuže. Výztuž bývala umísťována příliš blízko k povrchu s nedostatečným betonovým krytím. Trvalo proto jen několik málo let než tenká vrstva betonu nad výztuží zkarbonatovala. Výztuž pak v betonu, který nebyl dostatečně odolný vůči průnikům škodlivých látek, mnohem rychleji podléhala korozi (obr. 19).

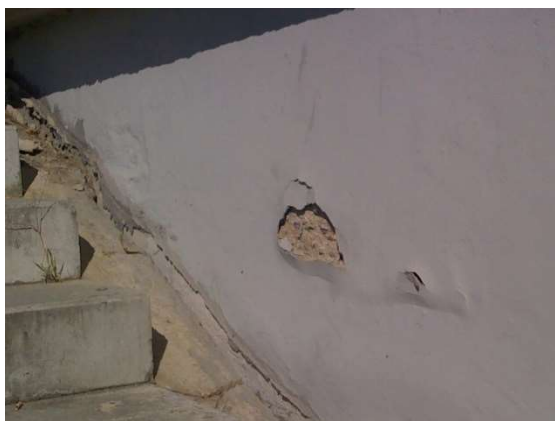
**Obr. 22:** Oddělení vrstvy sanace od betonového podkladu křídla opěry mostu

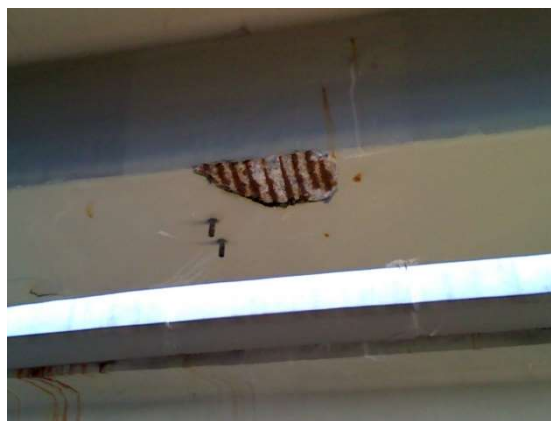
**Obr. 23:** Pokračování původní koroze pod sanovaným ŽB trámem

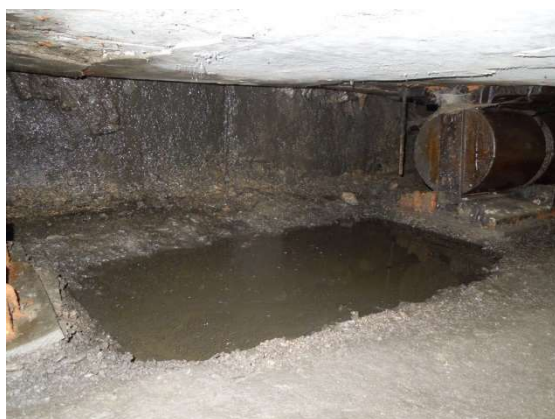
**Obr. 24:** Rozpadlý beton a „jezíčko“ na úložném prahu opěry

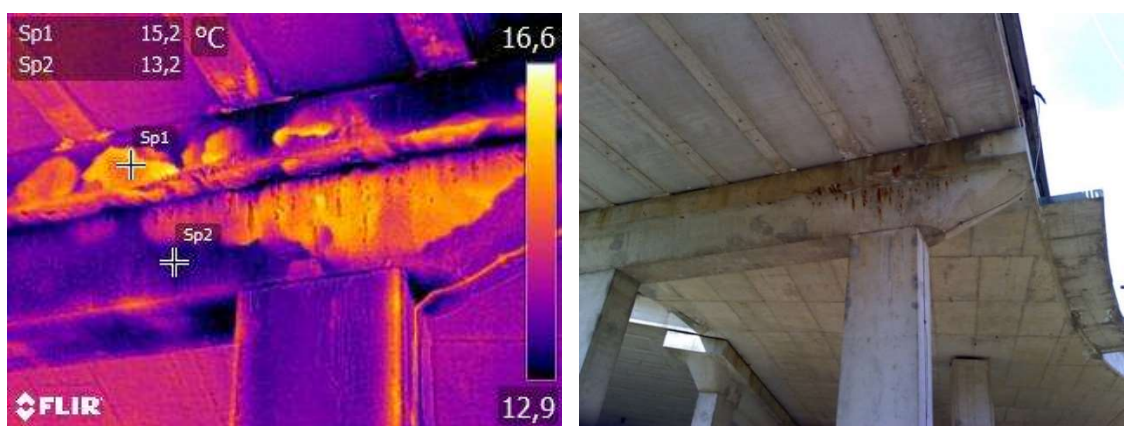
**Obr. 30:** Delaminovaný povrch úložného prahu mostu (žlutá barva)

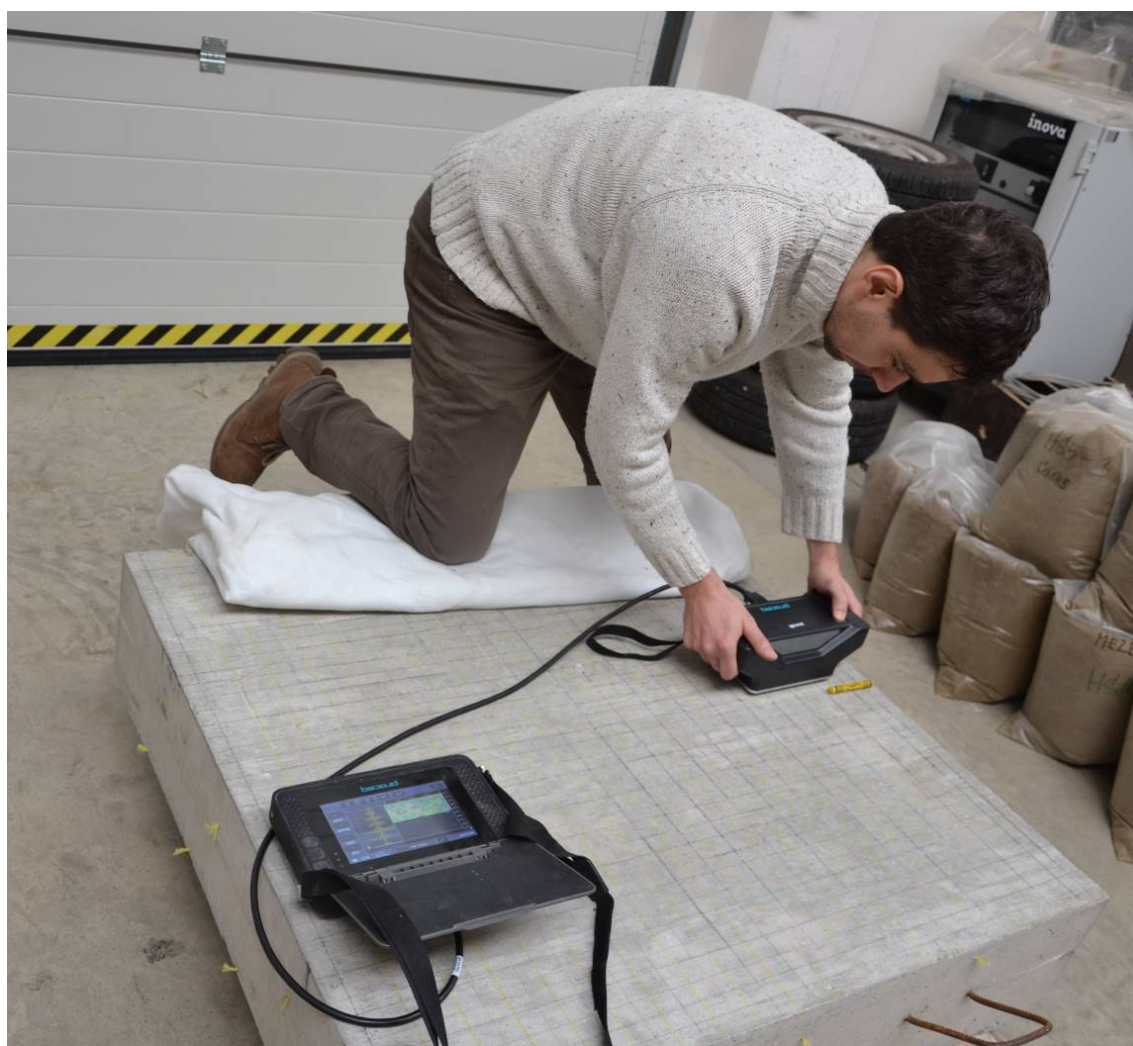
UZ přístroj používá sondy o frekvenci 50 kHz. Měření bylo provedeno s nastaveným pulsním napětím (pulse voltage) 200 V a se ziskem (gain) 100×. Jednotlivé bodové skeny přístroj automaticky skládal do předdefinovaného plošného skenu s rastrem  $16 \times 17$  a krokem měření 5 cm. Po dokončení měření byla data zkopírována do počítače a upravena v programu Proceq PL-Link dodávaného výrobcem UZ přístroje. V programu je možné nastavovat rychlost šíření UZ signálu nebo si prohlížet jednotlivé skeny a upravovat místa, která software vyhodnotil jako rozhraní (obr. 48).

**Obr. 47:** Ultrazvukový pulse-echo přístroj Pundit PL-200PE s dotykovým displejem a připojenou odrazovou sondou při měření na zkušebním bloku

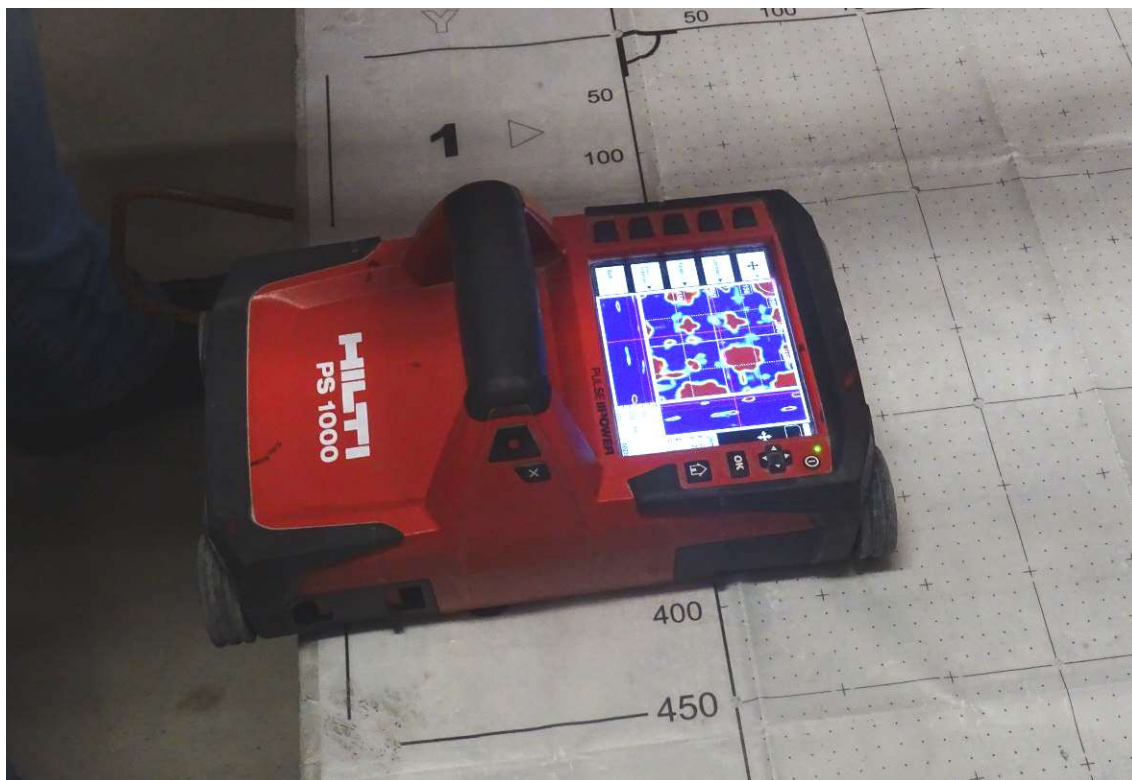
Druhý režim je plošný sken. Před jejich měřením se na povrch konstrukce nejprve lepí papírové šablony s rastrovými pojedy. Díky tomu není potřeba rýsovat mřížku na povrch konstrukce. Výrobce dodává ke georadaru dvě velikosti šablon o rozměrech 60 × 60 cm a 120 × 120 cm. Přístroj je vybavený třemi anténami, což mu umožňuje při jednom přejezdu změřit plochu o šířce 15 cm. Při měření na menší šabloně tedy stačí provést pouze 4 přejezdy v horizontálním a 4 přejezdy ve vertikálním směru (v případě větší šablony 8 + 8 přejezdů). Pořadí jednotlivých přejezdů je označeno na šabloně. Ihned po skončení měření je možné provést analýzu skenů přímo na displeji přístroje. Kromě plošného skenu jsou zde zobrazeny i řezy ve směru x a y. V případě plošného skenu je možné definovat, pro jakou hloubku bude tento plošný sken vykreslen.

*Obr. 57: Georadar Hilti PS 1000*

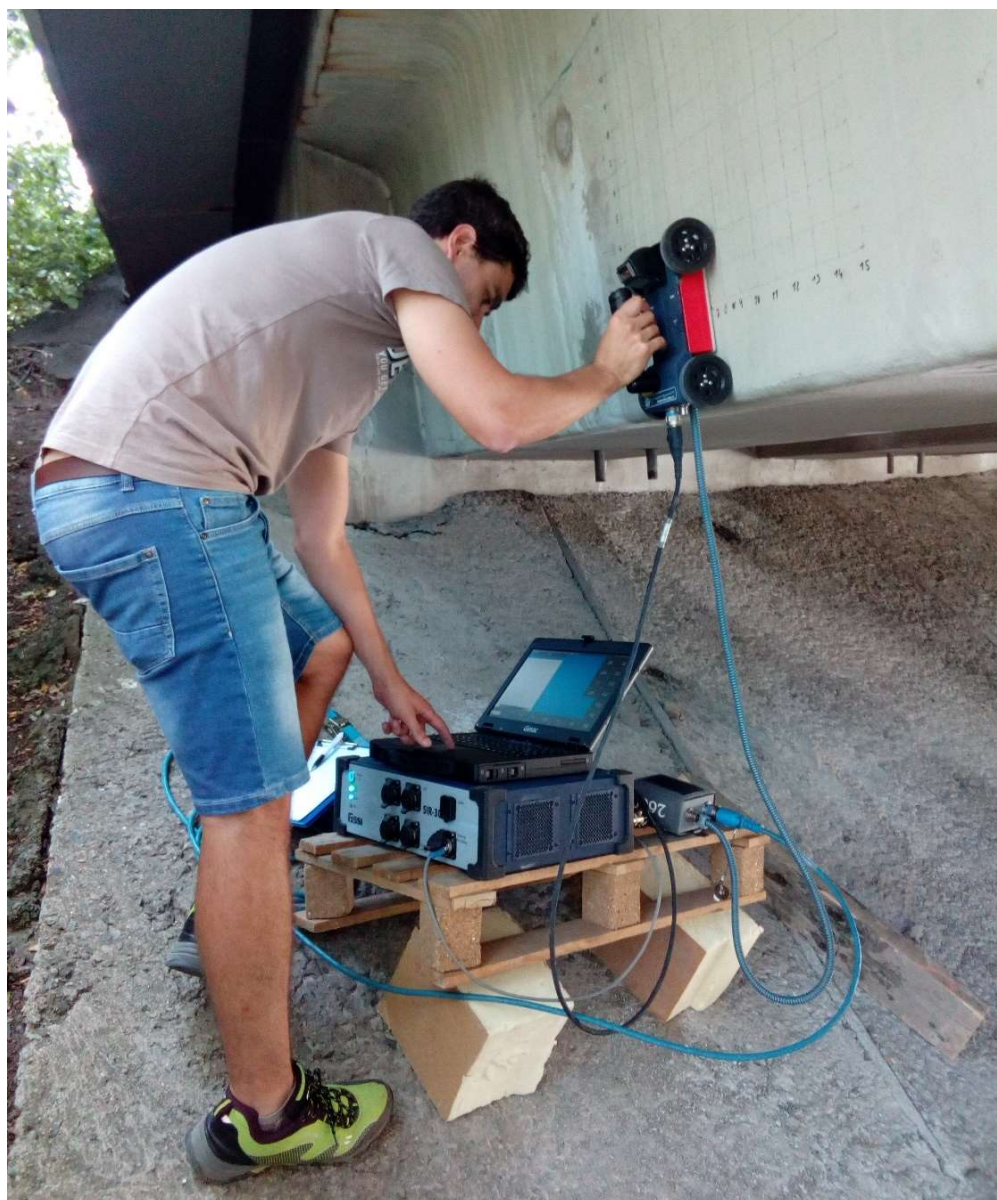
Měření probíhalo při stejném nastavení antény jako v případě měření na betonovém bloku. Po změření všech linií ve směru x a ve směru y byla data opět zpracována v programu RADAN 7. Pro každou měřenou oblast byl vytvořen jeden 3D soubor. Při vyhodnocení se však ukázalo, že dutiny jsou příliš blízko povrchu a signál odražený od delaminace částečně splývá se signálem odraženým od betonového povrchu nosníku.

*Obr. 91: Měření nosníku pomocí georadaru GSSI*

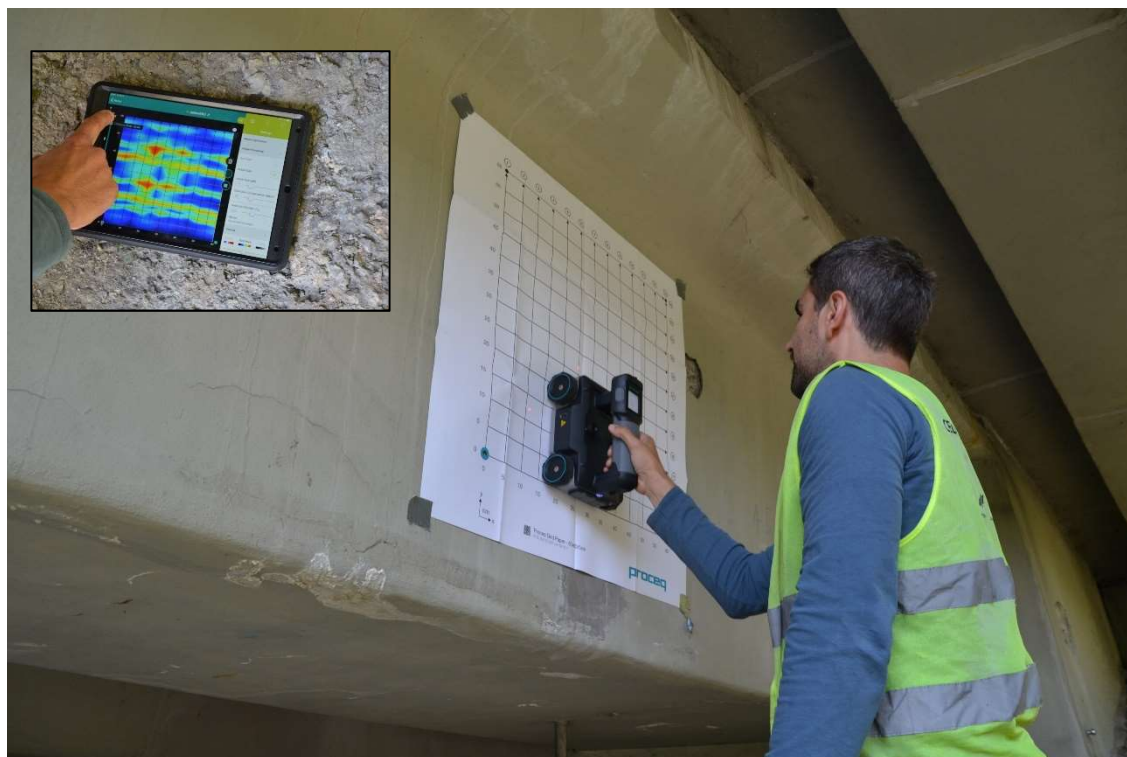
**Obr. 98:** Měření ŽB nosníku mostu georadarem Proceq, vlevo: kontrola naměřených dat in situ

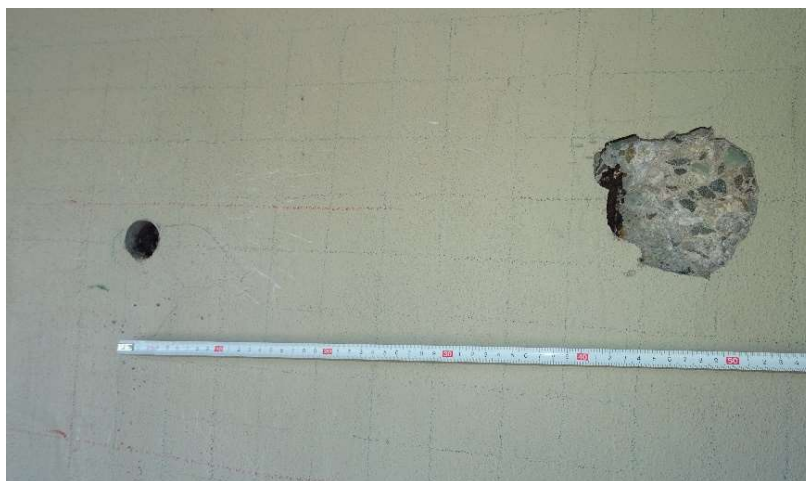
Mikro-vývrt byl z nosníku nad opěrou č. 2 odebrán v bodě mřížky o souřadnicích [25, 30] cm (souřadnici [0,0] opět uvažujeme v levém dolním rohu mřížky). Tomuto místu odpovídá bod Sp1 z termogramu na obr. 90, sonda byla provedena nad bodem Sp2 ze stejného obrázku. Dutina pod zkoumaným povrchem nosníku měla v místě sondy šířku až 8 mm a tloušťka vývrty se pohybovala mezi 10 až 16 mm (obr. 114). Díky sondě (obr. 115 a 116) i vývrty (obr. 113) byla potvrzena silná koroze výztuže pod betonovým povrchem.

**Obr. 112:** Rozložení jádrového mikro-vývrtu a sondy na nosníku nad opěrou č. 2

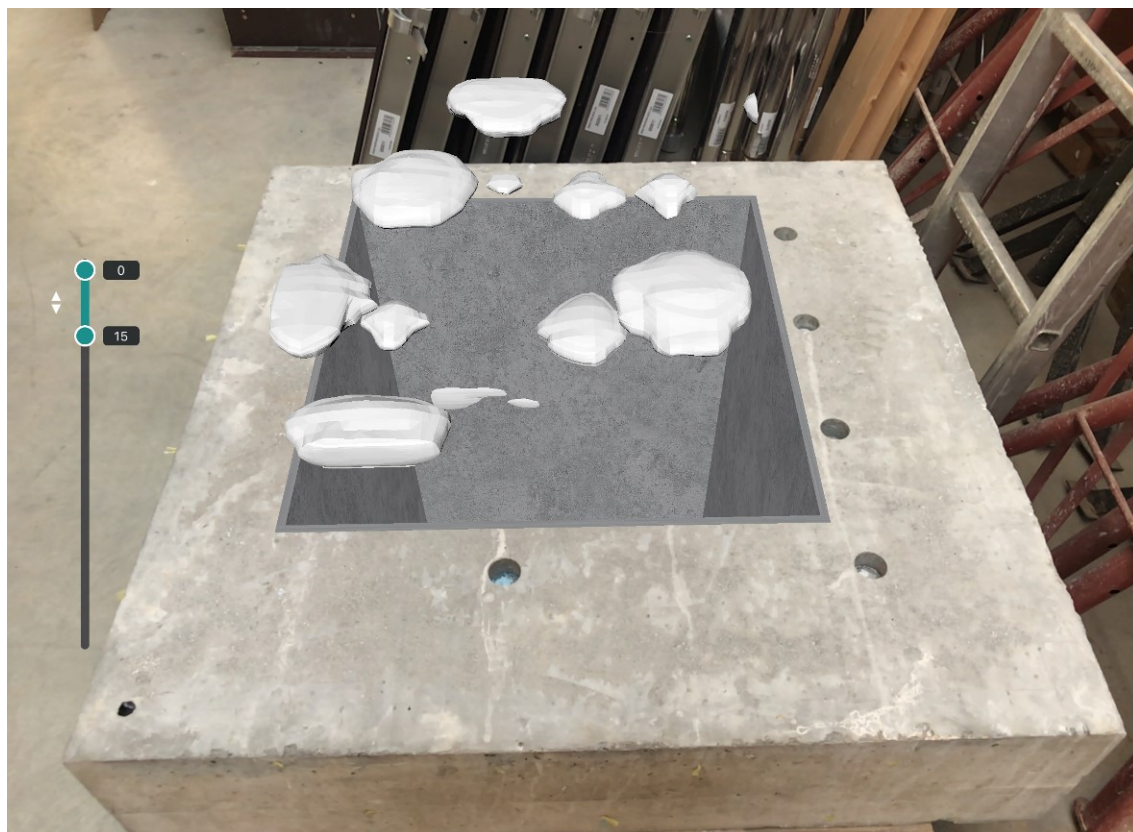
*Zobrazení 3-D skenu s využitím rozšířené reality*

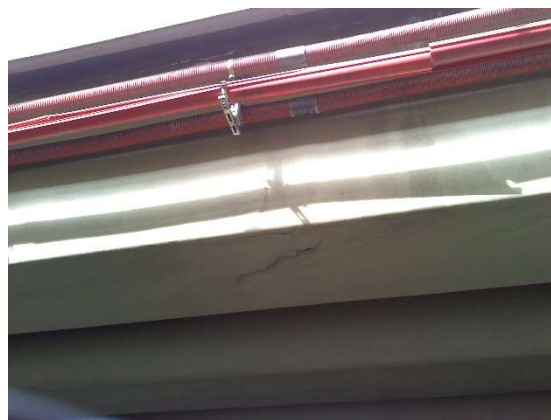
*Delaminace na nosníku pravděpodobně urychlená zatékáním od poškozené izolace*

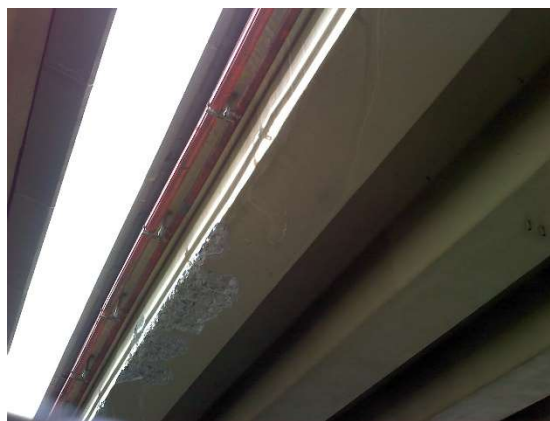
*Delaminace na podhledu nosníku, o kus dál je již krycí vrstva odtržená*

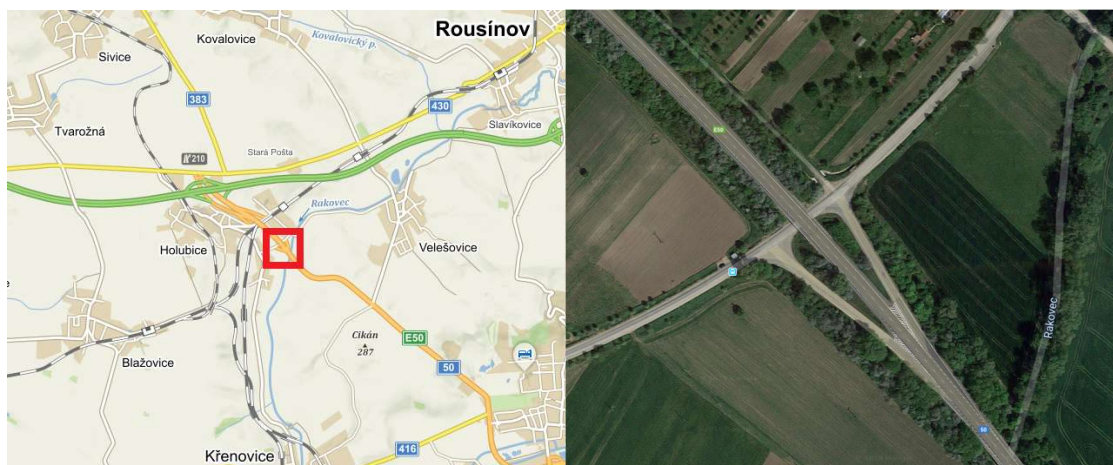
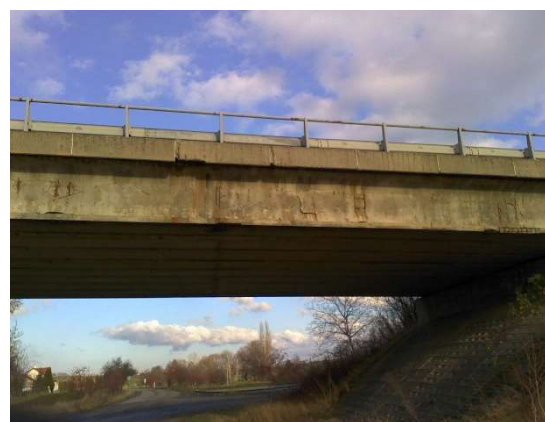
*Boční pohled na nosník, v bodě Sp1 již krycí vrstva odpadla*

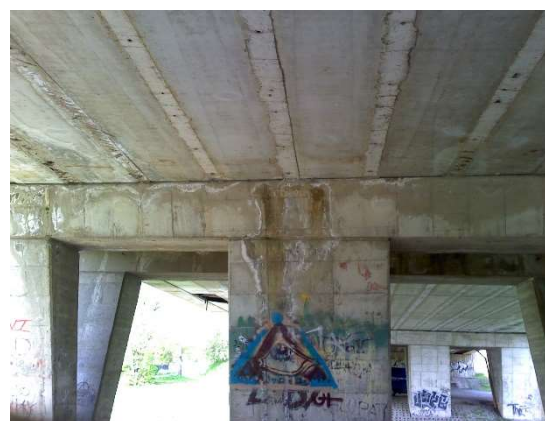
*Zátok na úložná práh opěry pravděpodobně poškozeným mostním závěrem*

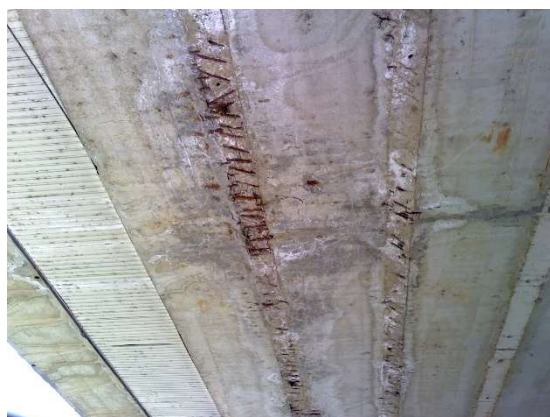
*Delaminovaný spodní povrch prefabrikovaných nosníků I73*

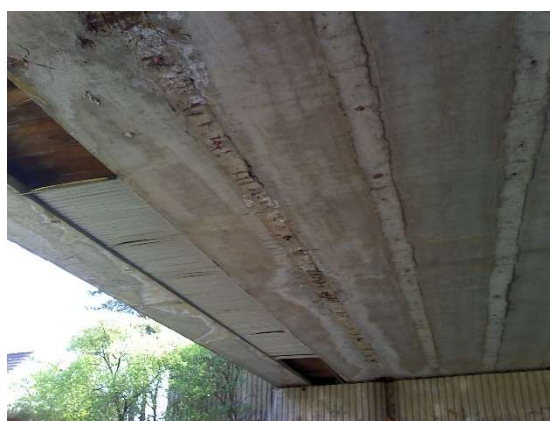
*Delaminace a koroze výztuže dobetonávky mezi nosníky*

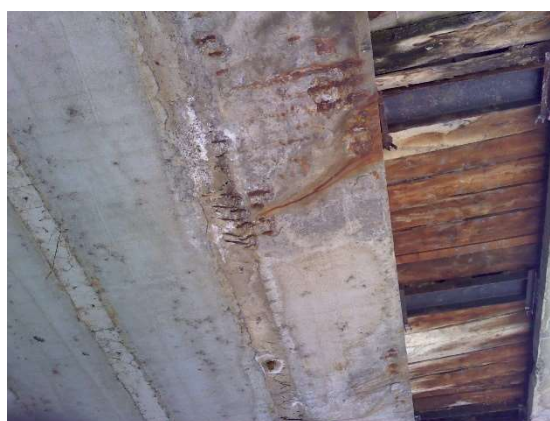
*Delaminovaný spodního povrchu nosníku s velmi malým krytím*
